解決したい課題

ICT を活用した海の状況把握（塩分濃度、水温、溶存酸素の情報など）

実証概要

- ・水中光カメラ通信と呼ばれる無線通信技術を用いて海洋センシングシステムを構築し、センサデータ収集を行いました。
- ・海中に溶存酸素などのセンサを設置し、光信号への変調と送信を行い、水中モビリティを用いて信号を受信し、クラウドで画像処理しデータに復調しました。

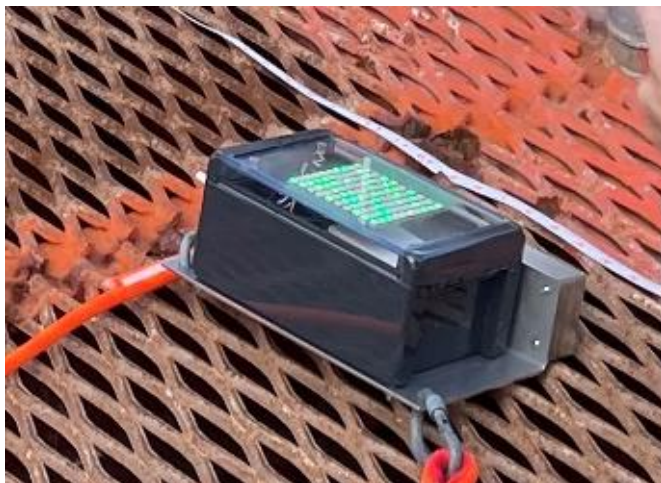
●LEDセンサ
表面のLEDで測定値を光信号として発する

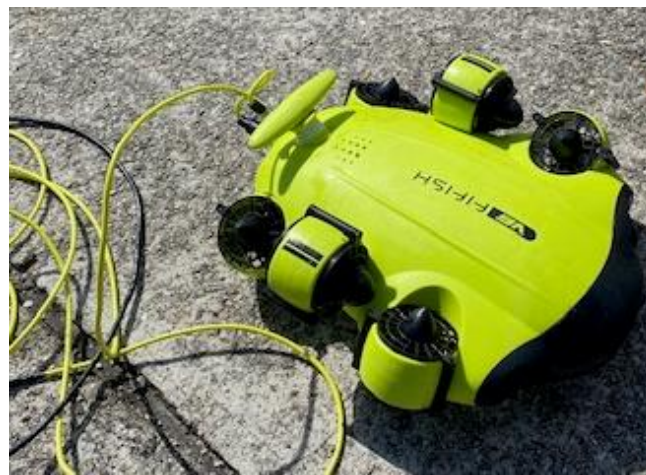
●水中モビリティ
海底に設置したLEDセンサの光信号を撮影する

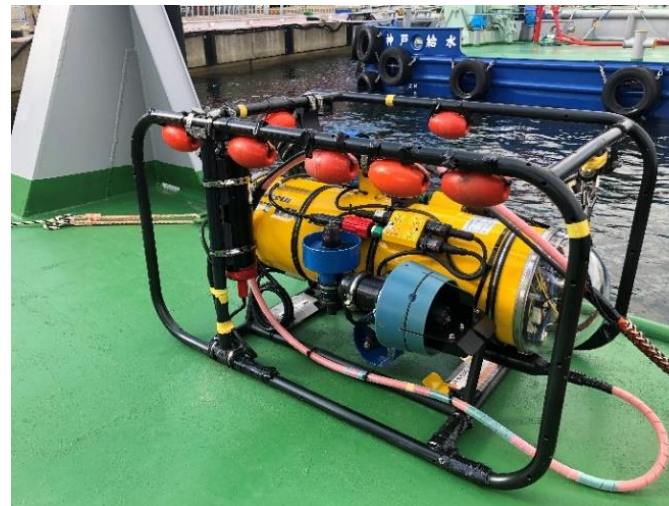
RTV-100MKII（三井造船製）

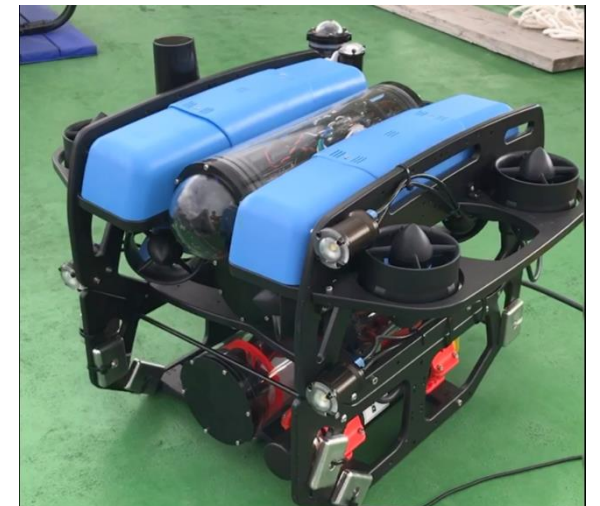
Blue-ROV（BlueRobotics社製）

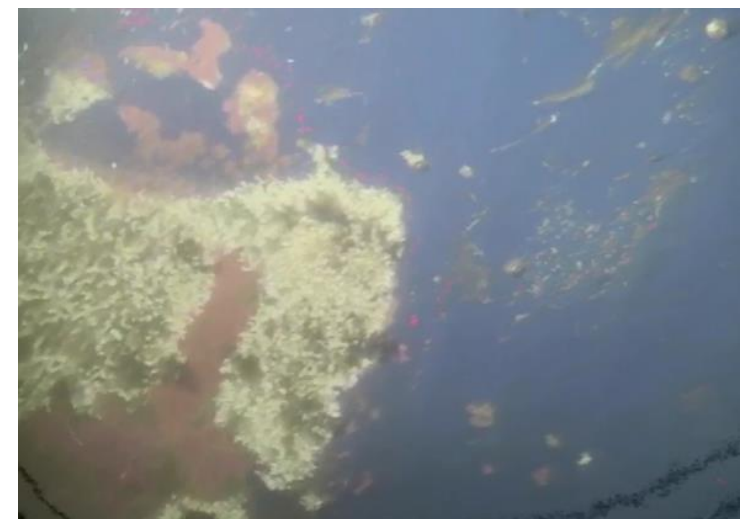
● ROVからの船底の映像

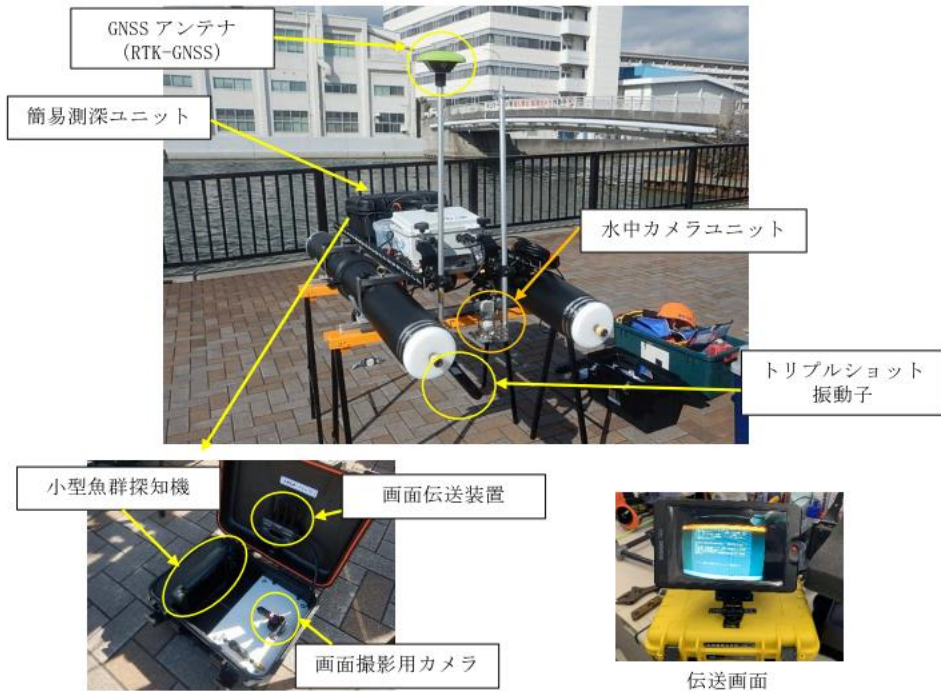
●水上スライダー (Hy-Cat)

水上スライダーに点検用カメラと小型魚群探知機を装備して狭隘な箇所における深浅測量を実施しました。

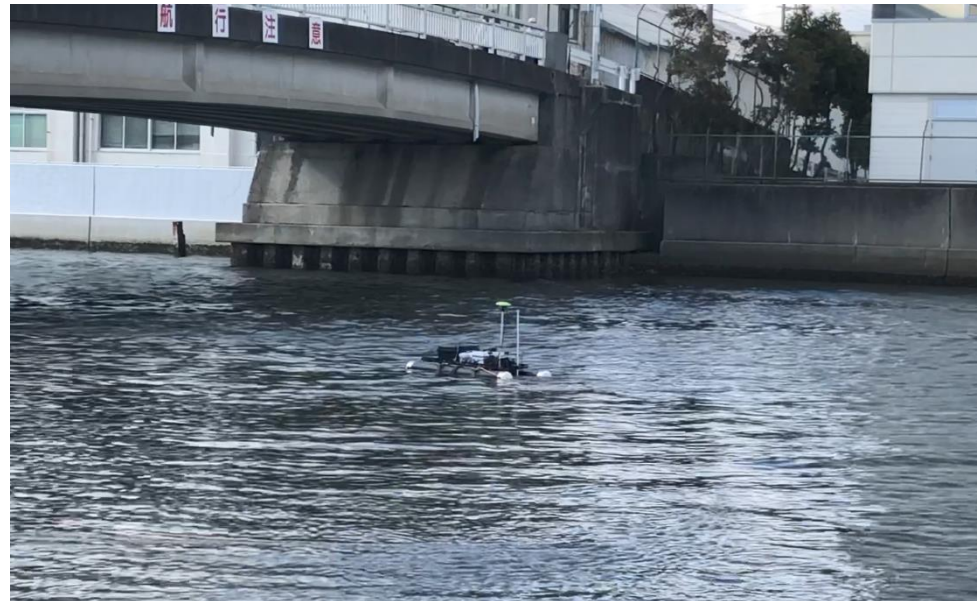
●深浅測量調査の様子

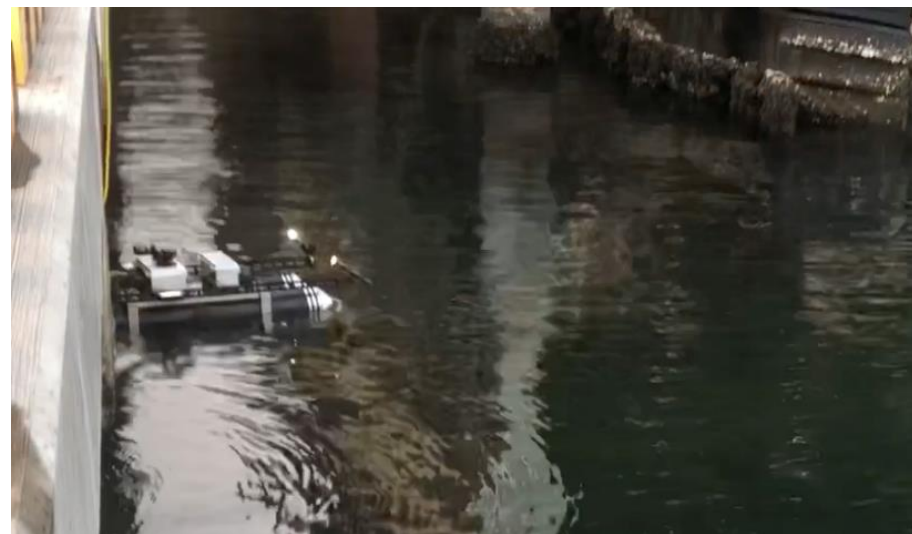
●栈橋下面の実証の様子

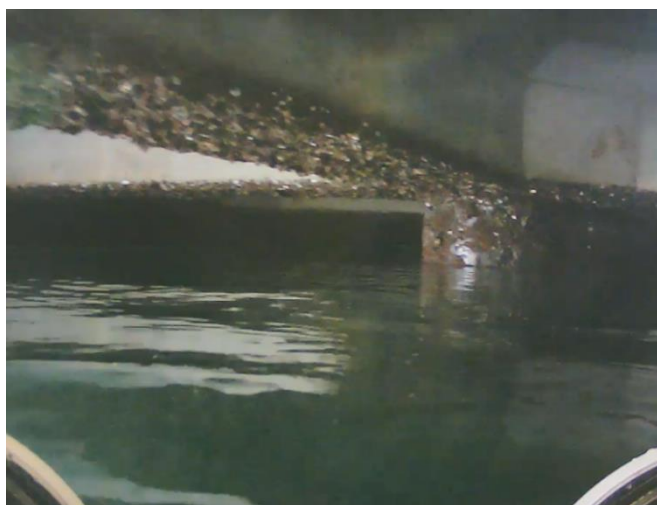
● 栈橋下面の様子

- ・「港湾の施設の点検診断ガイドライン（国土交通省港湾局）」に基づいた目視調査を実施し、水上スライダーにより問題なく点検&評価することができました。
- ・コンクリートのひび割れや鋼管杭の継ぎ目部での内部鉄筋の腐食による錆汁などが確認できました。

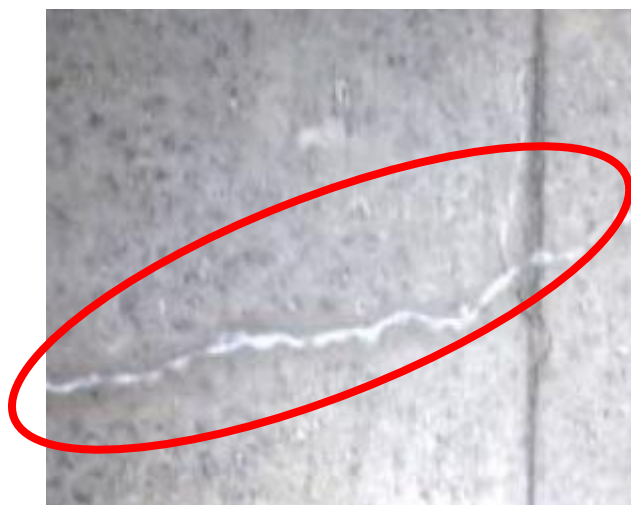
● ひび割れ

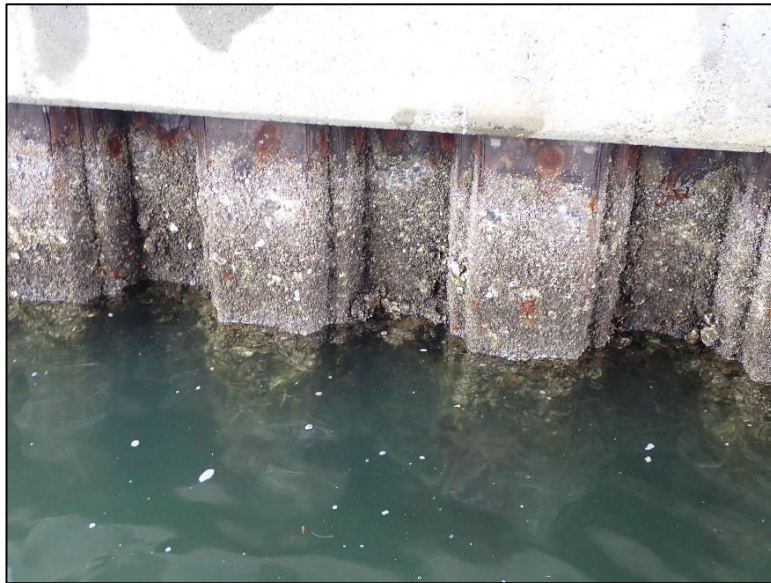
●対象海中構造物（鋼矢板）

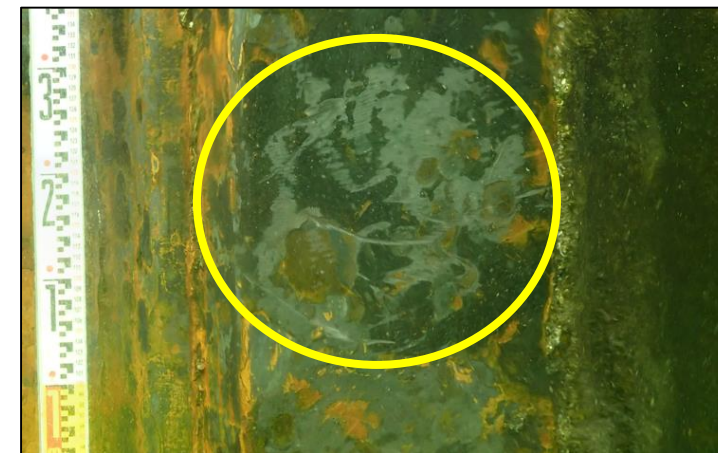
●水中ドローンで挑戦したケレン跡

- ・潜水士による計測に比べ**作業に時間を要する**
- ・形状や寸法に応じて**対策（専用道具・改造）が必要**
- ・正確な測定には**高い操縦技術を要する**
- ・現状の装置では**安定したケレン作業が困難**
